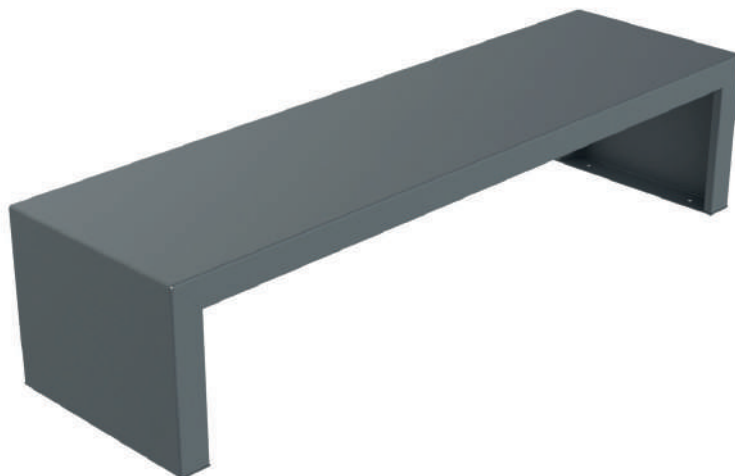
Banco fabricado íntegramente en chapa de acero galvanizado. Protegido con tratamiento frente agentes climatológicos. Protegido con tratamiento frente a agentes climatológicos. Nuestro tratamiento se compone de tres capas aplicadas posterior a la retirada de suciedad e impurezas. Consiste en un baño electrolítico, seguido de una capa de imprimación epoxi y un último recubrimiento de pintura al horno.

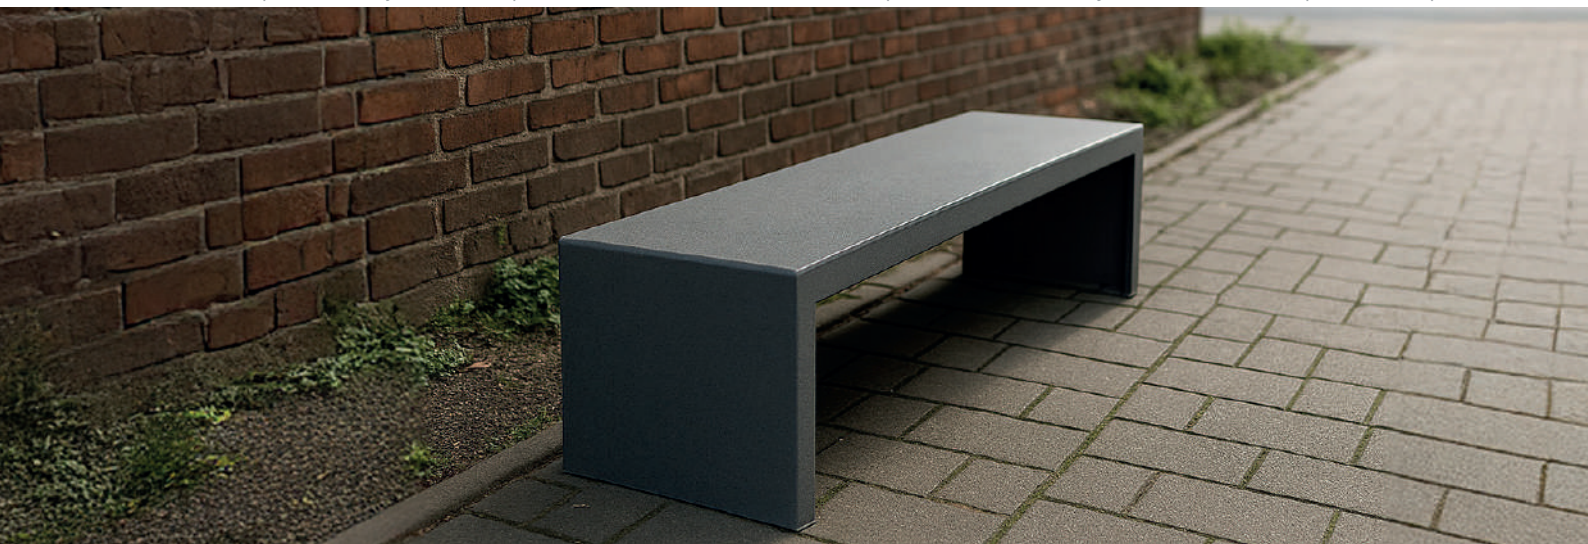
Medidas estándar (mm)

| L | A | H |
| 1960 | 560 | 450 |

Tipo de fijación: Atornillado con 4 tornillos DIN 933 M10 X 100mm al suelo (no incluidos)
