Banco fabricado íntegramente en chapa de acero galvanizado. Protegido con tratamiento frente agentes climatológicos. Nuestro tratamiento se compone de tres capas aplicadas posterior a la retirada de suciedad e impurezas. Consiste en un baño electrolítico, seguido de una capa de imprimación epoxi y un último recubrimiento de pintura al horno. Se presenta con 3 asientos y respaldo de 3 listones de madera tropical.

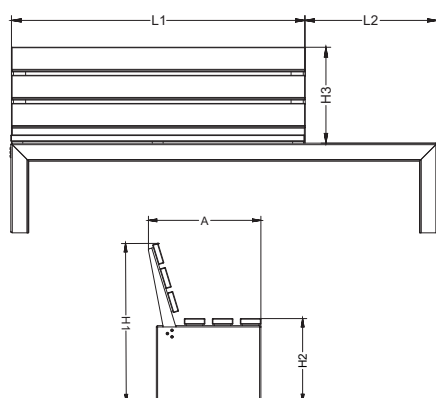
Medidas estándar (mm)

| L1 | L2 | A | H1 | H2 | H3 |
| 1350 | 610 | 602 | 853 | 450 | 441 |

Tipo de fijación: Atornillado con 4 tornillos DIN 933 M10 X 100mm al suelo (no incluidos)
